ГИДРОЛОГИЧЕСКИЕ, ГЛЯЦИО-ГЕОФИЗИЧЕСКИЕ И ГЕОДЕЗИЧЕСКИЕ ИНЖЕНЕРНЫЕ ИЗЫСКАНИЯ В ВОСТОЧНОЙ ЧАСТИ ПОЛУОСТРОВА БРОКНЕС (ВОСТОЧНАЯ АНТАРКТИДА, РАЙОН СТАНЦИИ ПРОГРЕСС) В СЕЗОН 63-Й РАЭ

В ходе летнего полевого сезона 63-й РАЭ (2017/18) в восточной части полуострова Брокнес были выполнены комплексные ледоисследовательские инженерные изыскания для нужд РАЭ ФГБУ «АНИИ», прежде всего с целью обеспечения безопасности транспортных операций Российской антарктической экспедиции в окрестностях станции Прогресс. Работы включали в себя гляциологические, буровые, геодезические, гидрологические и геофизические исследования. Они выполнялись отрядом, состоящим из сотрудников АО «ПМГРЭ», ФГБУ «АНИИ», а также студентов кафедр гидрологии суши и геофизики Института наук о Земле Санкт-Петербургского государственного университета в период со 2 января по 6 февраля 2018 года.

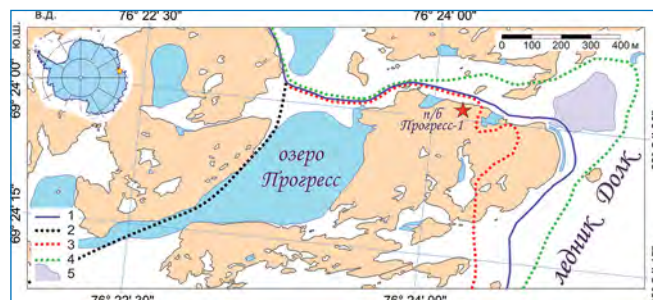
Рис. 1. Провал, образовавшийся в леднике Долг, район п/б Прогресс-1, Восточная Антарктида: вид с ледника (а) и с воздуха (б).
Фото А.В. Миракина

В конце летнего полевого сезона 62-й РАЭ, 30 января 2017 года в краевой части ледника Долг в районе полевой базы Прогресс-1 в ходе катастрофического подледникового паводка образовался провал размером 183×220 м и глубиной, достигающей 43 м. Он разрушил участок дороги, соединяющей российскую станцию Прогресс и китайскую станцию Зонгшан с аэродромом и пунктом формирования санно-гусеничных походов во внутренние районы Антарктиды на станции Восток и Кунлун (рис. 1). В зимний период для обеспечения штатной работы аэродрома и подготовки походов на станцию Восток была организована временная дорога вдоль северо-западного берега озера Прогресс. Летом, в период интенсивного приповерхностного таяния, передвижение гусеничной техники осуществлялось через каменистые склоны скал (рис. 2). Оба варианта имеют значительные недостатки: трасса через озеро может безопасно функционировать лишь в холодный сезон, а дорога через скалы приводит к преждевременному износу ходовой части используемой гусеничной техники, которая предназначена для передвижения по снежникам и ледникам. Таким образом, исходя из оперативной обстановки и текущих нужд станции Прогресс, а также Российской антарктической экспедиции в целом, в ходе летнего полевого сезона решались три задачи: (1) изучение провала как

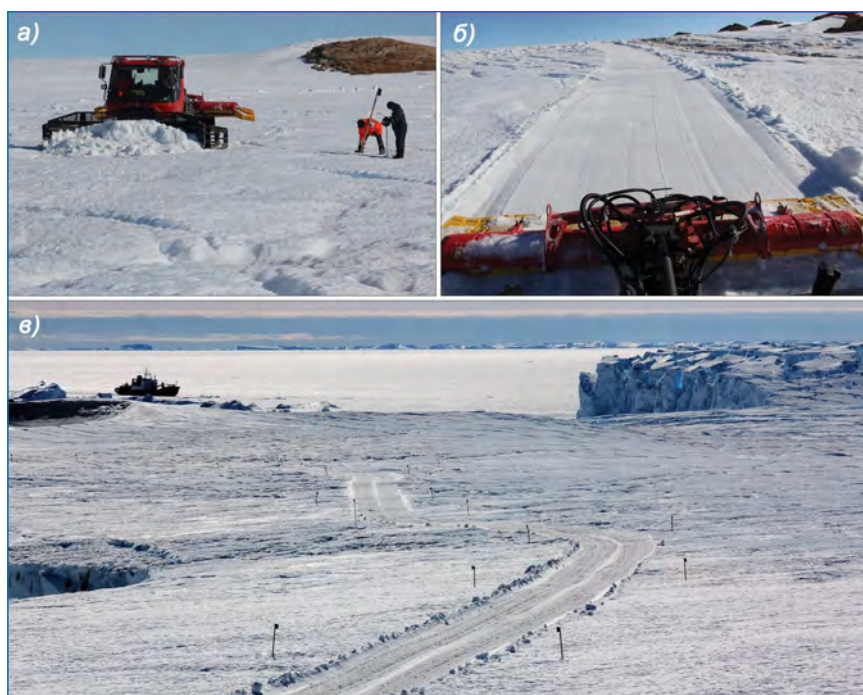
Рис. 4. Обвеховка и укатка новой трассы, проложенной в обход провала (а) и качество дорожного покрытия (б, в). Январь–февраль 2018 года. Фото. С.В. Попова

20 января 2018 года, в наименее благоприятный для движения транспортной техники период максимального приповерхностного таяния, предложенный вариант будущей трассы был показан начальникам станции Прогресс А.В. Миракину и А.В. Воеводину, а также заместителю начальника станции по ТО И.В. Киму. Он был полностью одобрен, и 23 января участок новой дороги в районе провала был обвехован. Одновременно с обвеховкой трассы производилась ее укатка специализированной аэродромной техникой (рис. 4а). В результате

дорожное покрытие приобрело жесткость, а трещины были забучены путем заваливания их снегом (рис. 4б, в). С этого момента новая трасса между станцией Прогресс, аэродромом и пунктом формирования санно-гусеничных походов начала функционировать.

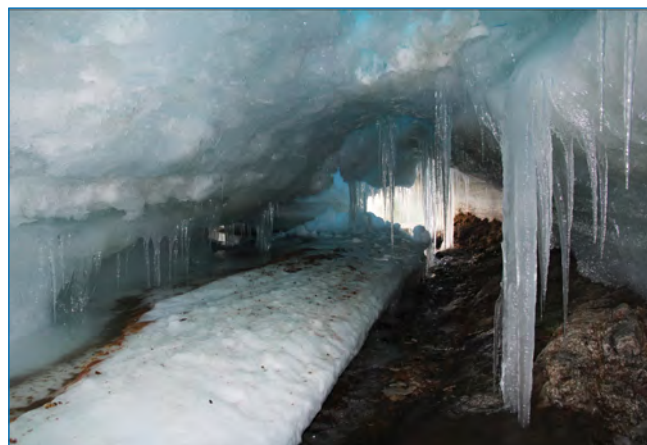
Рис. 6. Тоннель, выработанный потоком воды при прорыве озера Дискашн. Январь 2018 года.

22 января 2018 года произошел прорыв озера, в результате чего уровень воды в нем понизился примерно на 0,95 м. При прохождении паводка потоки воды сформировали значительный по размерам тоннель в снежнике (рис. 6). Согласно наблюдениям прошлых лет, прорывы озера Дискашн происходят практически ежегодно, что делает этот объект перспективным полигоном для изучения прорывных паводков, имеющих катастрофический характер.
